KRYSTYNA SINKO-POPIELOWA I STEFAN ŚWISZCZOWSKI

## DWÓR OBRONNY W SZYMBARKU

Do szczęśliwych wyjątków należy dwór obronny w Szymbarku, w powiecie gorlickim, który przetrwał stosunkowo dobrze aż do naszych czasów i doczekał się kilku opracowań. Po raz pierwszy szkicowe plany jego wydał Wł. Łuszczkiewicz, w pracy pt. Przyczynek do historii architektury dworu szlache-

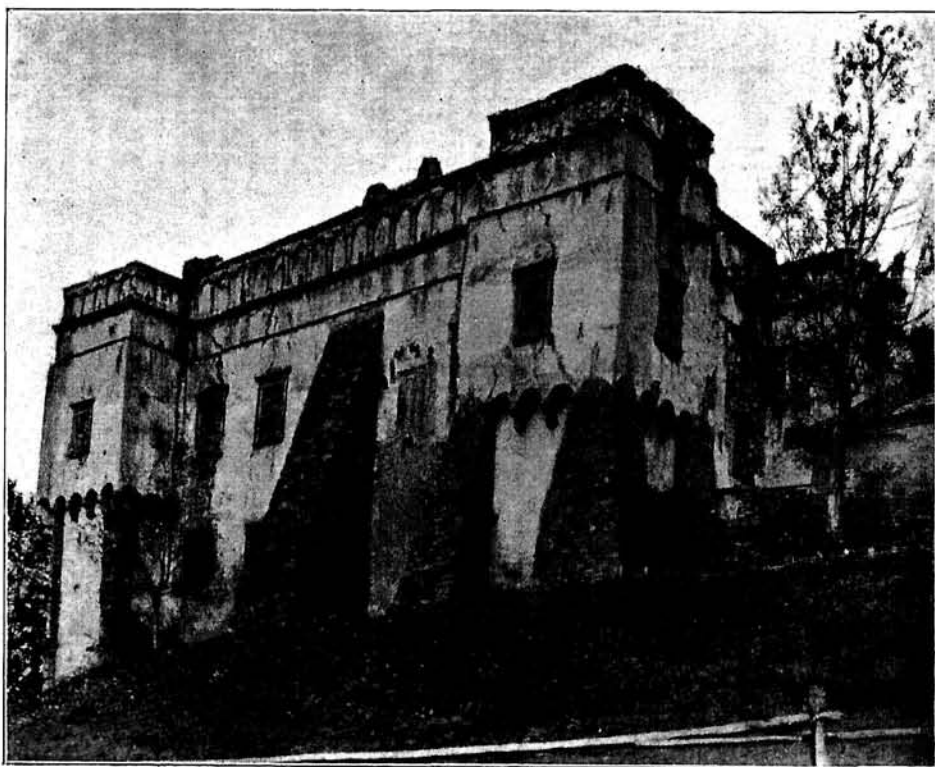
Ryc. 85. Dwór w Szymbarku. Widok z południo-wschodu.

Przypominamy naprzód sytuację dworu w Szymbarku (ryc. 85). Wzniesiono go na krawędzi płaszczyzny, nachylonej lekko ku południowi, ku górskiej rzece Ropie. Płaszczyzna ta urywa się stromym zboczem, opadającym około 40 metrów. W miejscu gdzie stoi dwór, Ropa czyni gwałtowny zakręt podchodząc pod samą skałę. Zapewne podmycie tej skały spowodowało powstanie w murach zamku wielkich szczelin, przez które cała zachodnia ściana budynku wraz z wykuszami odłączyła się od pozostałych i grozi upadkiem do rzeki. Zamakanie i zamarzanie zimą powiększyło znacznie szczeliny<sup>5)</sup>. Bez trudu można wsunąć w nie rękę. Tym większa to dla badacza strata, że tylko na tej ścianie pozostały w całości sterczyny attyki, a przyległe do niej wykusze mają stosunkowo dobrze zachowane wnętrza; szczególnie wykusz półn. zachodni odchylił się od reszty budynku i w razie dalszego zaniedbania konserwacji może runąć w najbliższych już latach.

Stromy spadek ku południowi pozwala przypuszczać, że w chwili budowy rzeka podchodziła od tej strony pod samo wzgórze zameczku, chroniąc go z dwóch stron przed nieprzyjacielem. Łatwego dzisiaj dostępu do murów od północy i wschodu broniła ongiś głęboka fosa. W późniejszych czasach przystawiono od wschodu stodołę i chlewy, a od półn. zachodu kurniki. Wyrównanie fosy zeszpeciło ogromnie proporcje budynku, gdyż zakopano przy tym zupełnie

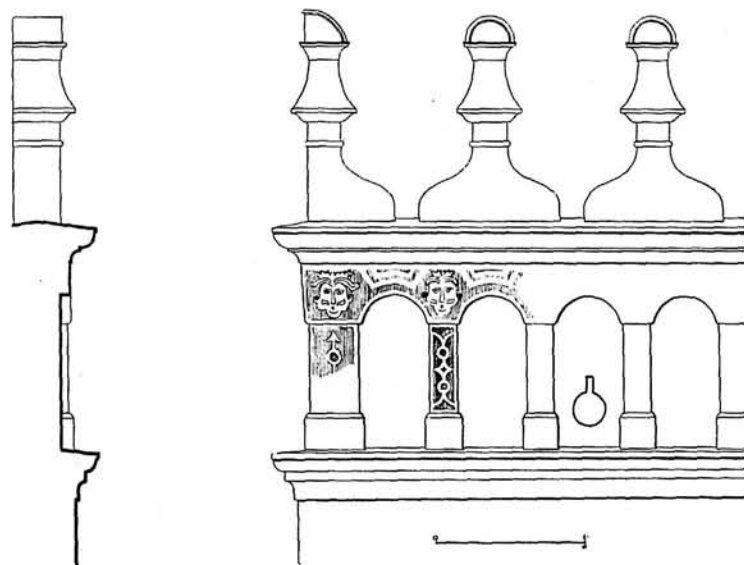
Ryc. 95. Attyka narożnika (częściowo odtworzona).

W attyce narożników znajduje się po pięć kluczowych strzelnic. Małe prostokątne okienka widzimy w attyce korpusu. Dopelnieniem dekoracji fasad są sgrafity, których ślady zachowały się pod parapetami okien I piętra, a przede wszystkim na arkadach i pilastrach narożników. Fantastyczne maski i geometryczne ornamenty, jakby wycinane z blachy dobrze świadczą o dekoracyjnym zmyśle twórcy (ryc. 95).

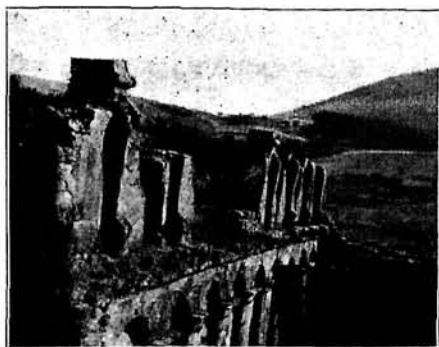
Ryc. 99. Widok przez attykę narożnika.

Zwartą bryłę ożywiają narożniki. Górne ich piętra oparte na konsolach dają dobry plastyczny akcent. Lekkości dodaje attyka, niższa na narożnikach.
