MARJA MUSZYŃSKA-KRASNOWOLSKA (KRAKÓW).

KOŚCIÓŁ ŚW. KATARZYNY W KRAKOWIE W ŚWIELE NOWYCH BADAŃ.

Niniejszy artykuł, stanowiący część monografii kościoła św. Katarzyny, jest sprawozdaniem z ostatnich odkryć, dokonanych na podstawie badań zarówno terenowych, jak i przeprowadzonych w murach kościoła, a mających na celu ustalenie pierwotnego planu, oraz jego zmian dokonanych w ciągu wieków.

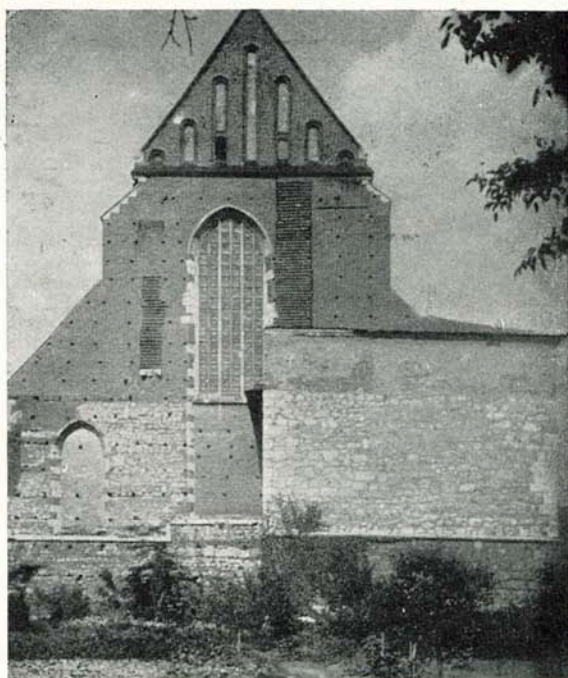
Ryc. 1. Kraków. Kościół św. Katarzyny.
Fasada zachodnia z kaplicą węgierską.

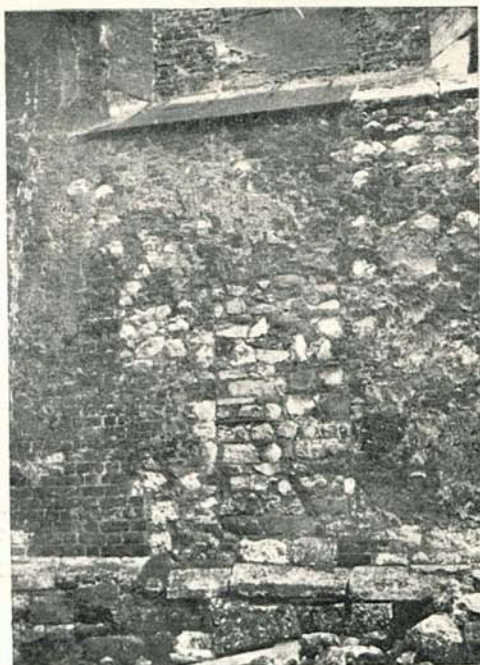
Ryc. 3. Fragment muru nawy północnej.

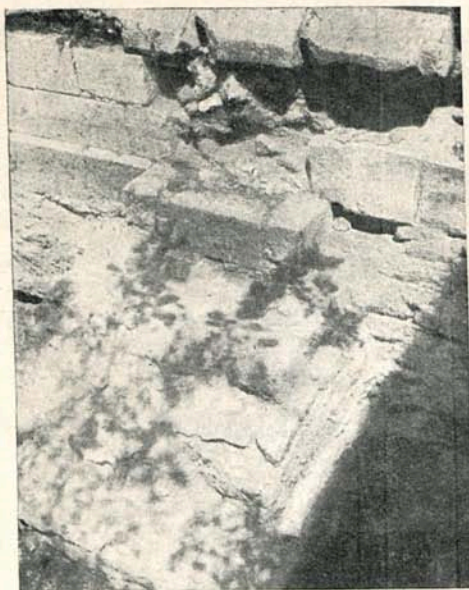
Ryc. 6. Fragment fundamentu przy fasadzie. Widok z góry.

Do południowego lica północnego ramienia fundamentu przylega niezwiązany z nim fundament fasady (ryc. 6). Między oboma jest szeroka luka, której poszerzenie i pogłębienie okazało, że fundament biegnie dalej pod budynkiem kościelnym wzdłuż tej samej linii licowej. Prawdopodobnie na skutek późniejszego wtłoczenia fundamentu fasady i nadbudowania tej ostatniej wystąpiło na fundamencie podłużnym pionowe pęknięcie tuż przy połączeniu. Fundament fasady budowany jest w podobny sposób, jak poprzednio opisany (ryc. 8). Głębokość jego przy północnym narożniku wynosi 3.25 mtr poniżej posadzki kościoła, wysokość bezwzględna 2.40 mtr, obok kaplicy węgierskiej głębokość nieco większa równa się 3.33 mtr poniżej tegoż poziomu. Odkryty na początku robót występ muru przy fasadzie jest organicznie z fundamentem fasady przewiązany i posiada takie same uwarstwienia, jak najbliższa otaczająca go część fundamentu. Był on więc albo równocześnie z fundamentem fasady budowany, albo też wówczas zewnętrzną jego powłokę na nowo przemurowano.

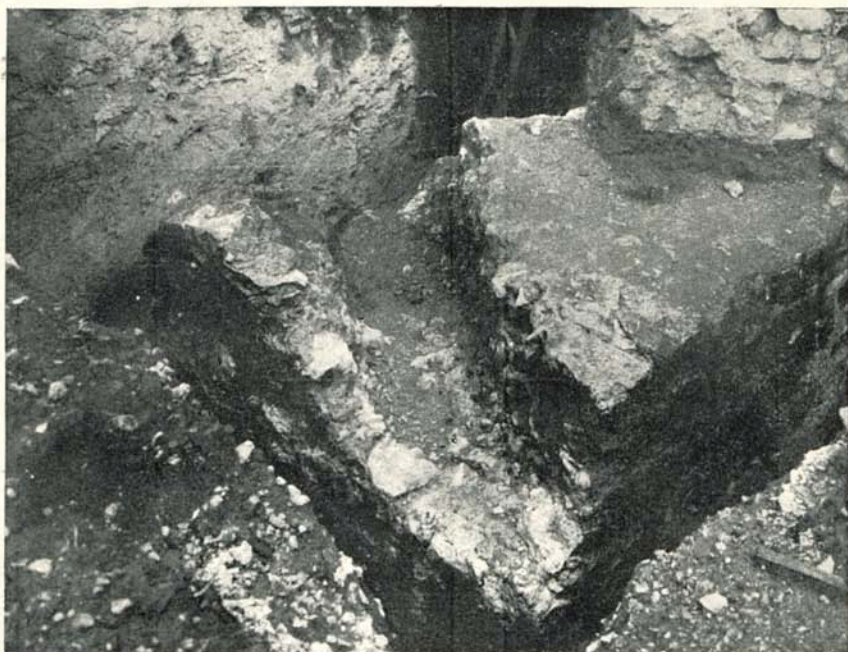
Ryc. 7. Fundament szkarpy południowo-zachodniej przy południowym narożniku kaplicy węgierskiej.

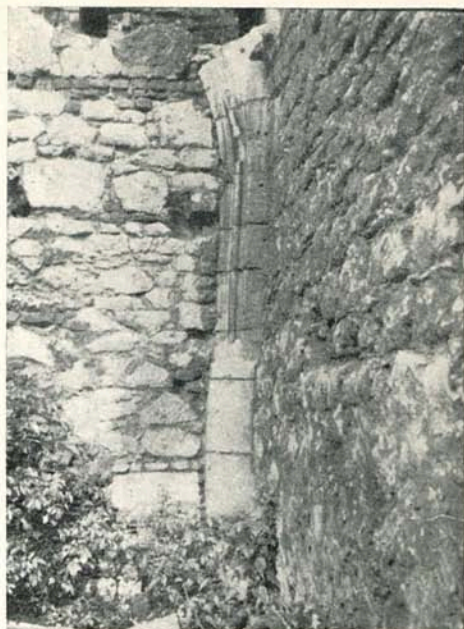
Ryc. 10. Fragment portalu zachodniego po odsłonięciu go w całości.

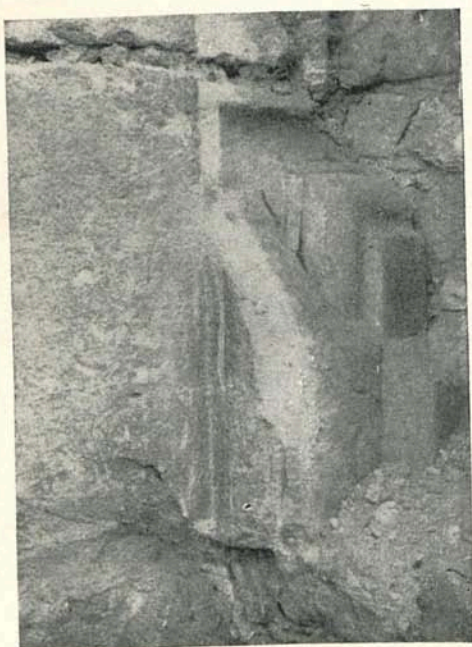
Ryc. 13. Cokolik profilowany na dolnym ciosie zachowanego fragmentu portalu zachodniego.

Opisany wyżej profilowany cokół, znajdujący się na dolnym ciosie zapoczątkowanego portalu zachodniego, miał przedłużać się dalej na fasadę, obiegając cały kościół dokoła. Profil jego zgadza się całkowicie zarówno co do kształtu, jak i co do wymiarów z profilem cokołowym nawy południowej, przedłużającym się częściowo i na prezbiterjum (ryc. 16). Fragment tegoż samego cokołu znalazłam wreszcie na ścianie północnej kościoła, tuż przy krużganku,
