POSĄG

KRÓLA ZYGMUNTA III

W WARSZAWIE.

WŁADYSŁAW KOLEŻAK.

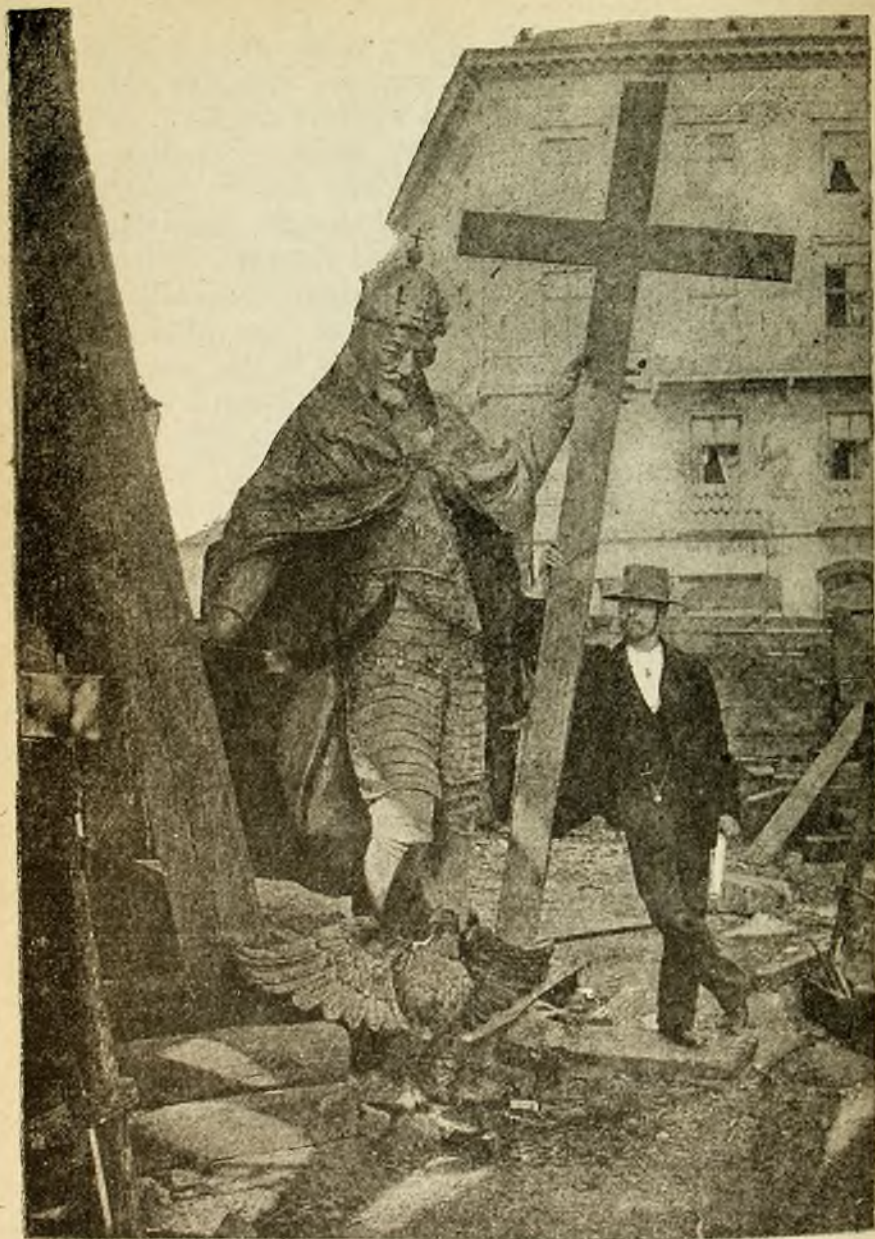
Rysunek wyobraża statwę Zygmunta stojącą na ziemi, a obok stojący kierownik budowy Jan Kaindl, daje miarę ogromu posagu. (fotogr. „Konrad”).
