GERARD CIOŁEK

### ZAMEK W BARANOWIE SYSTEM KRUŻGANKÓW

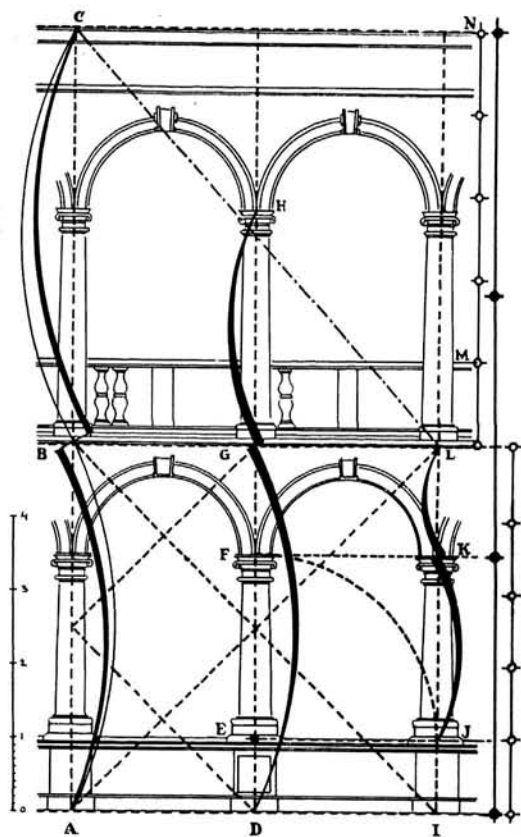
Ryc. 143

1. Wysokości kondygnacji AB-BC są w stosunku funkcji złotego cięcia, przy czym wysokość I piętra BC jest odcinkiem większym.

2. Osnową dla arkad przyziemia (rozpatruję 2 arkady) jest kwadrat o boku równym podwójnej szerokości przęseł, licząc po osiach kolumn (ADI). Drugi bok kwadratu stanowi wysokość przyziemia AB. Dla piętra osnową jest prostokąt o stosunku boków równym funkcji złotego cięcia, przy czym szerokość BGL jest odcinkiem mniejszym.

Wysokość parapetu przyziemia równa się  $\frac{1}{5}$  ogólnej wysokości tej kondygnacji; również parapet piętra równy jest  $\frac{1}{5}$  wysokości LN.

4. Wysokość kolumny przyziemia JK jest większym złotym odcinkiem JL ( $JL = \frac{4}{5}$  wysokości przyziemia) i zarazem równa się ściśle szerokości przęsła ( $EF = EJ$ ).

5. Wierzchołek kolumny przyziemia K, odcina licząc od dołu  $\frac{1}{3}$  ogólnej wysokości krużganków ( $IK = \frac{1}{3} IN$ ). Punkt 5 i 6 wykazuje analogię do układu przyziemia i I piętra krużganków wawelskich.

6. Wysokość kolumny piętra ustalona jest jako mniejszy złoty odcinek GH w stosunku do wysokości przyziemia DG.

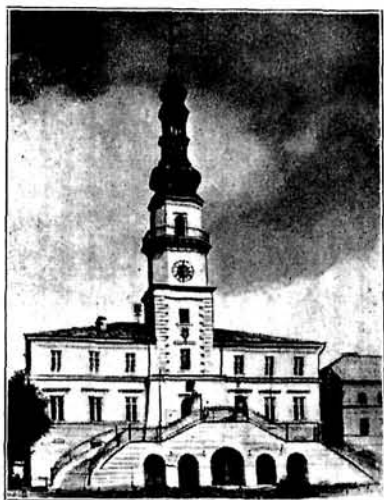
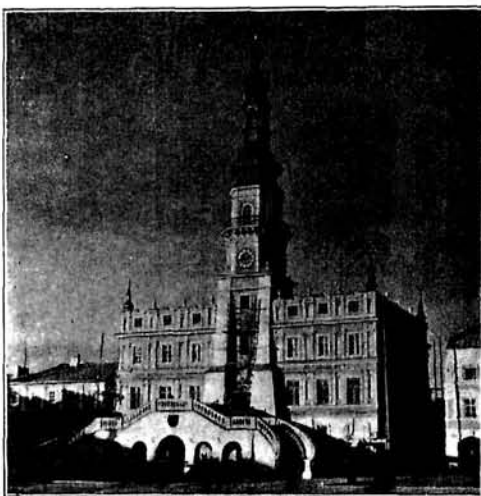
Ratusz w Zamościu

Ryc. 144 — w r. 1936

Ryc. 145 — w końcu 1937 r.

Na szczególną uwagę zasługuje odbudowa dawnej formy architektonicznej ratusza (ryc. 144—145) zamojskiego. Ratusz ten zbudowany w pierwszych latach XVII w. posiadał pierwotnie bardzo bogatą dekorację architektoniczną, a jego wyniosła sylweta zwieńczona była renesansową attyką. Zachowały się dokładne rysunki przedstawiające ten pierwotny wygląd, wykonane z polecenia gen. Malletskiego architekta twierdzy zamojskiej, który w r. 1822 przystąpił do przebudowy ratusza w duchu modnego empiru. Attykę wówczas zniesiono a całą dekorację renesansową zasłonięto i zastąpiono prostym układem empirowym ścian. W r. 1937 zdołano przeprowadzić całkowite roboty około przywrócenia dawnej postaci ratuszowi zamojskiemu. Odbudowano attykę a spod tynku wydobyto wszystkie niemal szczegóły dekoracji architektonicznej renesansowej w dużej części niewidoczne nawet, lub błędnie przedstawione na zdjęciach Malletskiego, między innymi portal renesansowy. Uzupełniono również według dawnego wyglądu poręcze schodów i podestu piętrowego wiodącego do ratusza. Całość wyprawiono zaprawą szlachetną o ciepłym różowawym odcieniu z artykulacją żółtawo-białą.

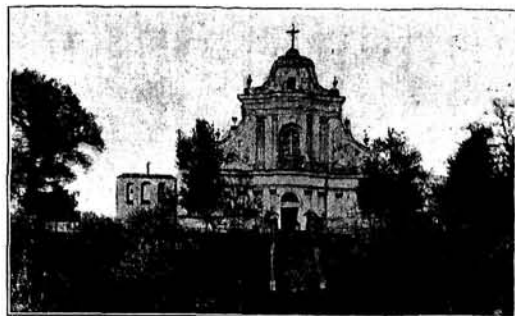
Ryc. 148. Nowy Zahorów — kościół

NOWY ZAHORÓW (pow. horochowski), cenny artystycznie kościół późnobarokowy z poł. XVIII w., rewindykowany po cerkwi (ryc. 148). Dalszy ciąg robót — wzmocnianie pękniętych murów, przetarcie tynków itd. Natomiast przyległe budynki klasztorne, jako wystawione ze słabo wypalonej i zmurzałej z powodu wilgoci cegły skazane są, po dokonaniu pomiaru, na zagładę.
